**МИНАРЕТЫ СОБОРНОЙ МЕЧЕТИ САНКТ-ПЕТЕРБУРГА.  
САНКТ-ПЕТЕРБУРГ, КРОНВЕРКСКИЙ ПРОСПЕКТ, Д. 7**

Проект реставрации верхней части минаретов (петеков) объекта культурного наследия федерального значения «Мечеть» выполнен на основании договора №5/2014-П-1 от 03.03.2014, задания КГИОП №2-14233-1 от 14.03.2013, а также на основании обмеров, технического и технологического обследования, произведенных специалистами ООО «Паллада» в апреле-июне 2014 года, а также архивных и иконографических материалов (архив КГИОП).

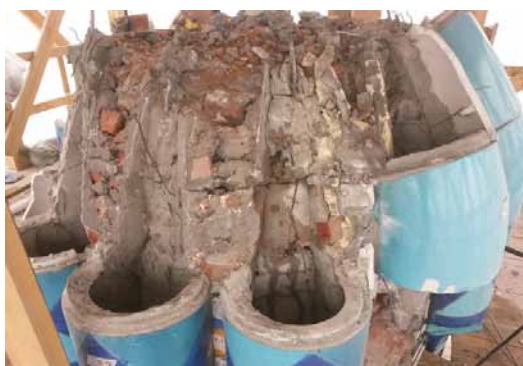
При проведении обмерных работ и обследования верхней части куполов Восточного и Западного минаретов было выявлено, что через многочисленные трещины изразцов внутрь конструкции многие годы поступала атмосферная влага. Задуманные автором в мукарнах отверстия для выпуска конденсационных вод оказались забитыми цементным раствором.

Именно по причине повышенной влажности кирпичная кладка, на которой закреплялись изразцы, сильно деструктирована, а внутри конструкции — следы разложившегося кирпича и цементно-песчаного раствора.

Таким образом вся атмосферная влага скапливалась в кирпичной кладке. В осенне-зимний период на отметке 48 метров процесс замерзания и размораживания может происходить одновременно. Скопившееся влага в изразцах и кирпичной кладке замерзала, что пагубно отразилось на минаретах и их облицовке. Кирпич из-за пересыщения влажностью с годами полностью утратил свои характеристики.

1 — Состояние кирпичной кладки под изразцами. 2 — Устройство минаретов. 3 — Устройство кирпичной кладки купольной части минаретов. 4 — Сборка купола в мастерской. 5 — Завершающие работы по монтажу изразцов куполов минаретов. 6 — Организация медной кровли на кирпичном основании и медных фартуках, направляющих воду в отверстия в «мукарнах». 7 — Окончание работ, общий вид.

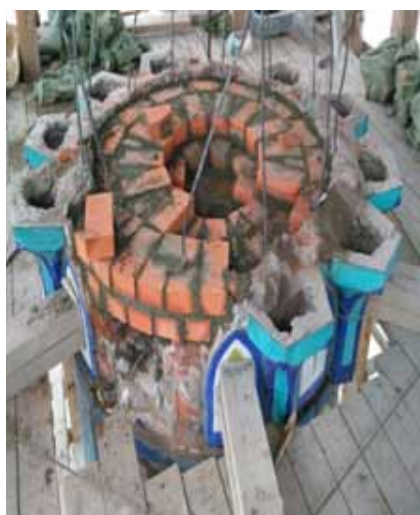
Минареты круглые. По высоте башни минаретов состоят из полой нижней части, снабженной бетонной винтовой лестницей и ходовой площадкой, и сплошной верхней части в виде цилиндрической башенки — петека.
